NOTA INFORMATIVA: REQUENA 22/01/2017 – Hora: 13:30

Por la presente EGEVASA les informa de la situación actual del abastecimiento de agua potable en Requena y Aldeas de influencia, motivado por el corte de suministro eléctrico de la empresa suministradora de MT y AT.

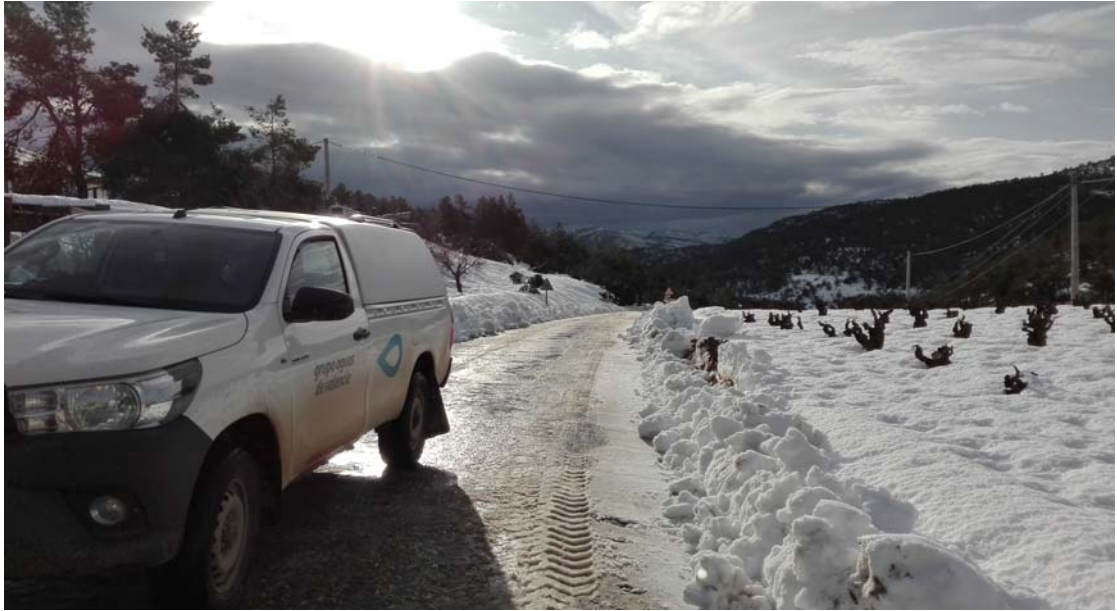
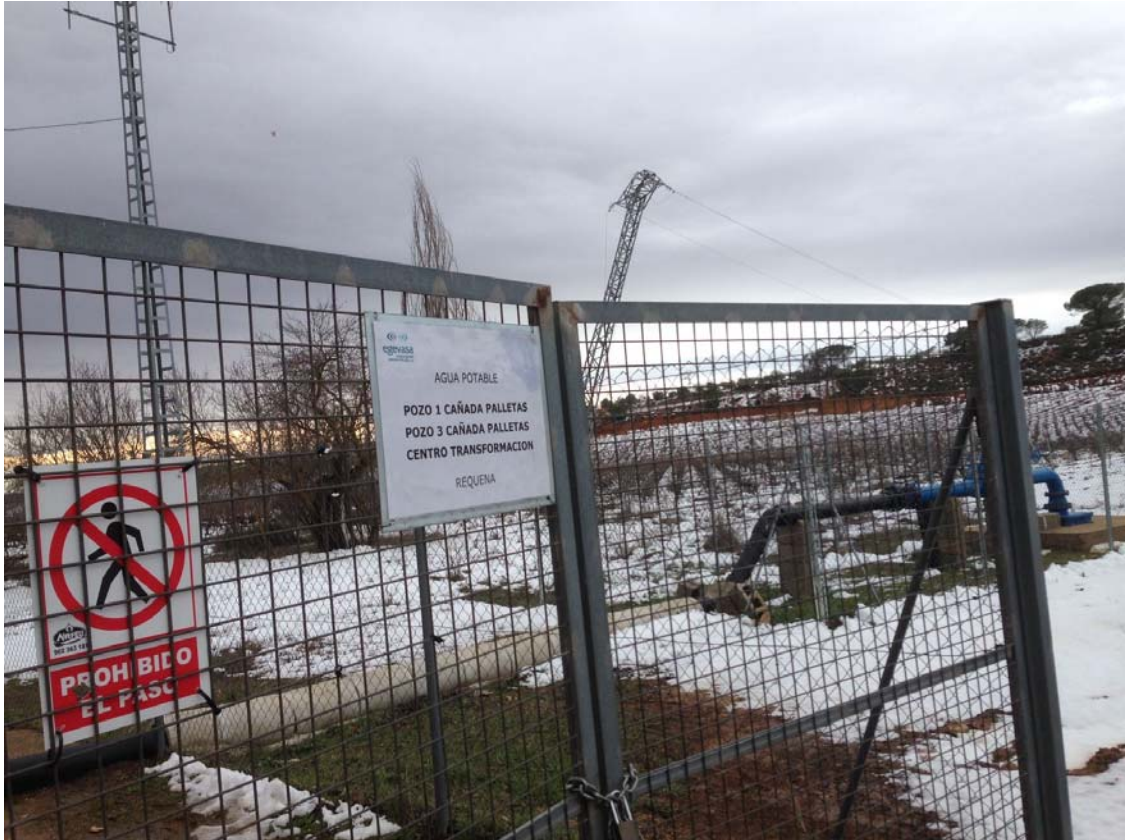
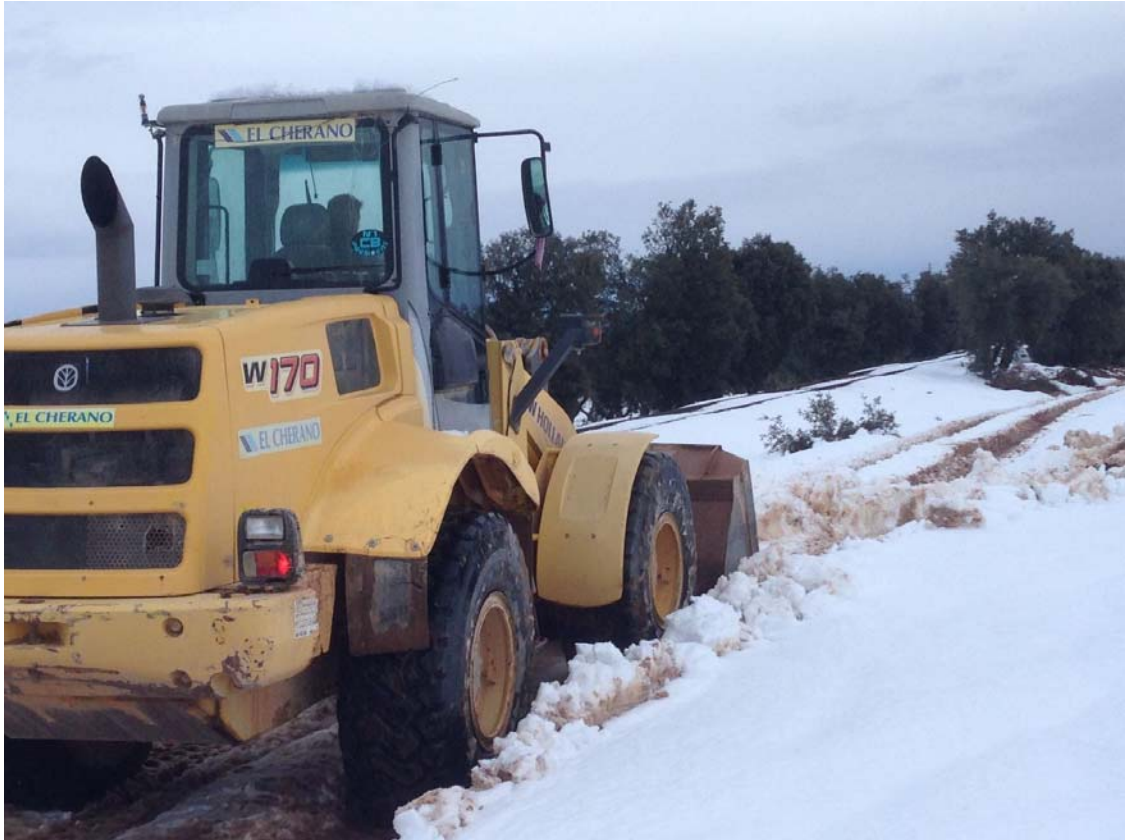
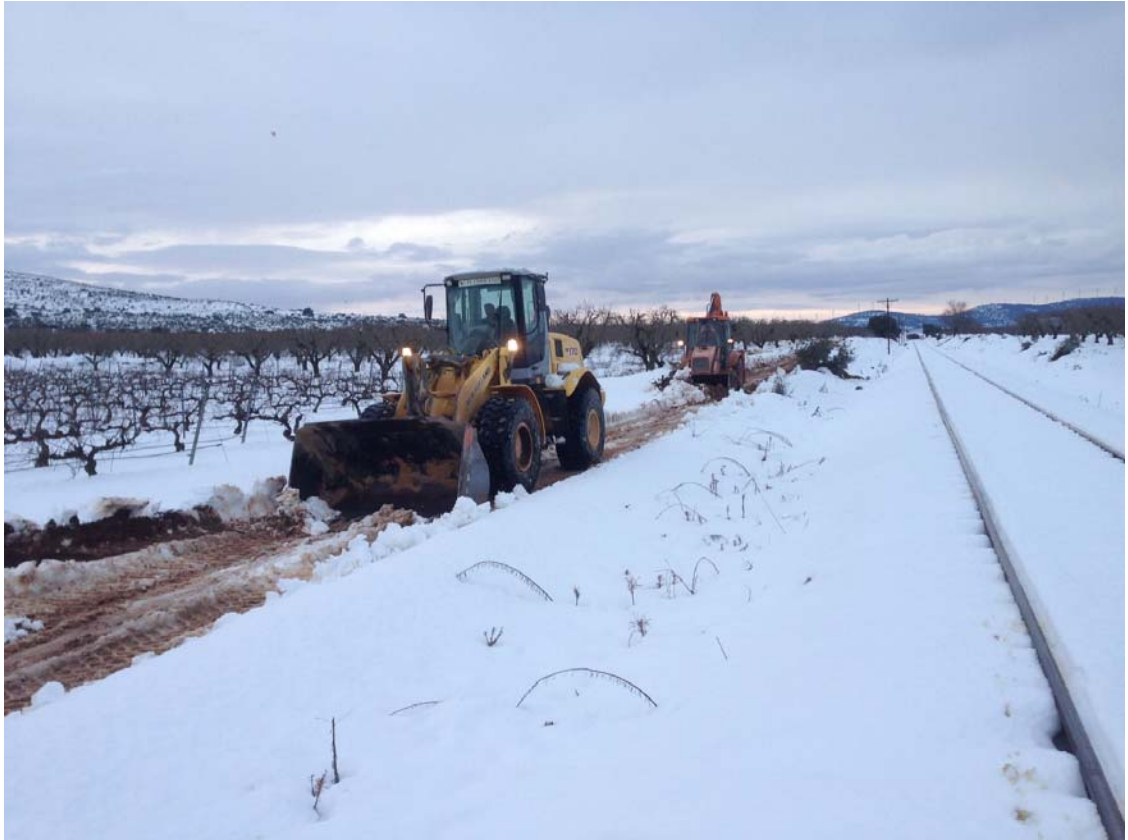
Adjuntamos reportaje fotográfico de algunas actuaciones realizadas mediante la gestión de todos los técnicos y medios puestos a su disposición.

Como se ha indicado anteriormente, para todas estas actuaciones han sido necesarias arduas tareas de adecuación de los caminos de acceso a las instalaciones, que se encontraban en estados deficientes principalmente por los efectos del temporal, realizados con medios mecánicos y materiales propios.
